## Vorabinformation: Entlastungsstraße Damme 2018

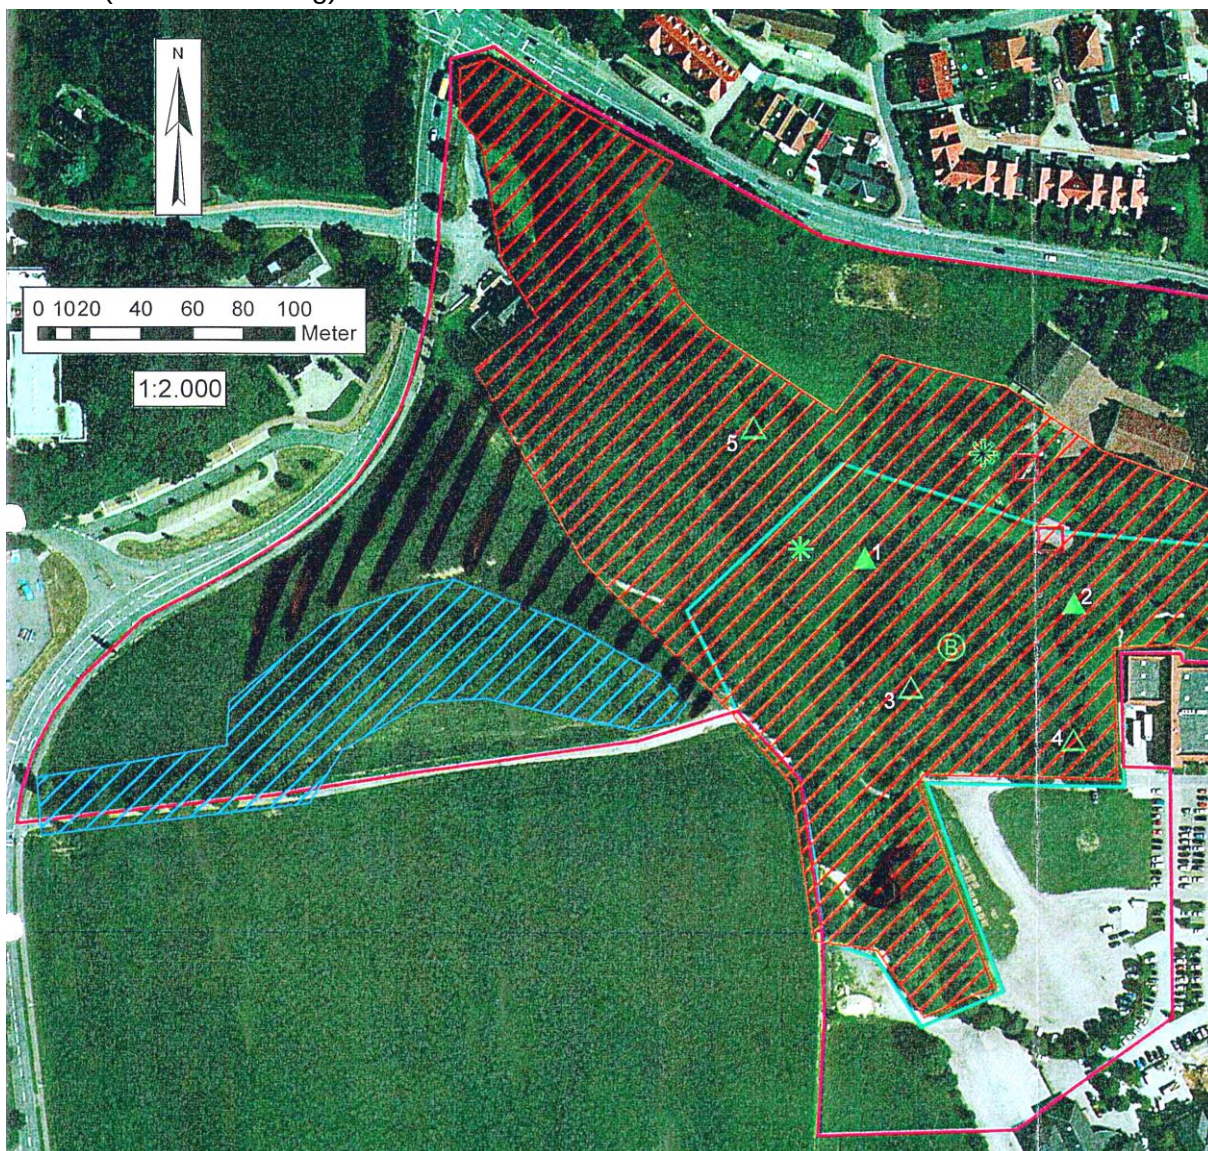
Im Rahmen eines Artenschutzgutachtens ist zu untersuchen, ob bei Wegfall der Fläche 5 (s. Abb. 1) ein adäquater Ausgleich durch Anpflanzungen und andere Maßnahmen innerhalb des schwarz schraffierten Bereichs erfolgen kann. Für eine Vorabinformation war zu prüfen, ob die westliche Entlastungsstraße in ihrem geplanten Verlauf so weiterverfolgt werden kann (siehe Abb. 2), oder ob diese einen bestimmten Abstand zur Fläche 5 einhalten und damit verschwenkt werden muss. Bei der Fläche 5 handelt es sich um ein Jagdgebiet für Fledermäuse (hohe Bedeutung).

Abbildung 1: schwarz schraffiert – Ausgleichsfläche, Nr. 5 = Eingriffsbereich Straße

Nach Erkenntnissen aus der Ortsbegehung und nach Absprache mit der Fledermausexpertin Kerstin Pankoke ist der Eingriff im Bereich der Fläche 5 durch Ausgleichsmaßnahmen in der schwarz gestrichelten Fläche (Abb. 1) für die betroffenen Arten kompensierbar. Die Entlastungsstraße kann entsprechend der aktuellen Planung unter Berücksichtigung von artenschutzrechtlichen Vermeidungsmaßnahmen  $V_{\text{CEF}}$  gebaut werden. Genauere Ausführungen erfolgen im Artenschutzgutachten.

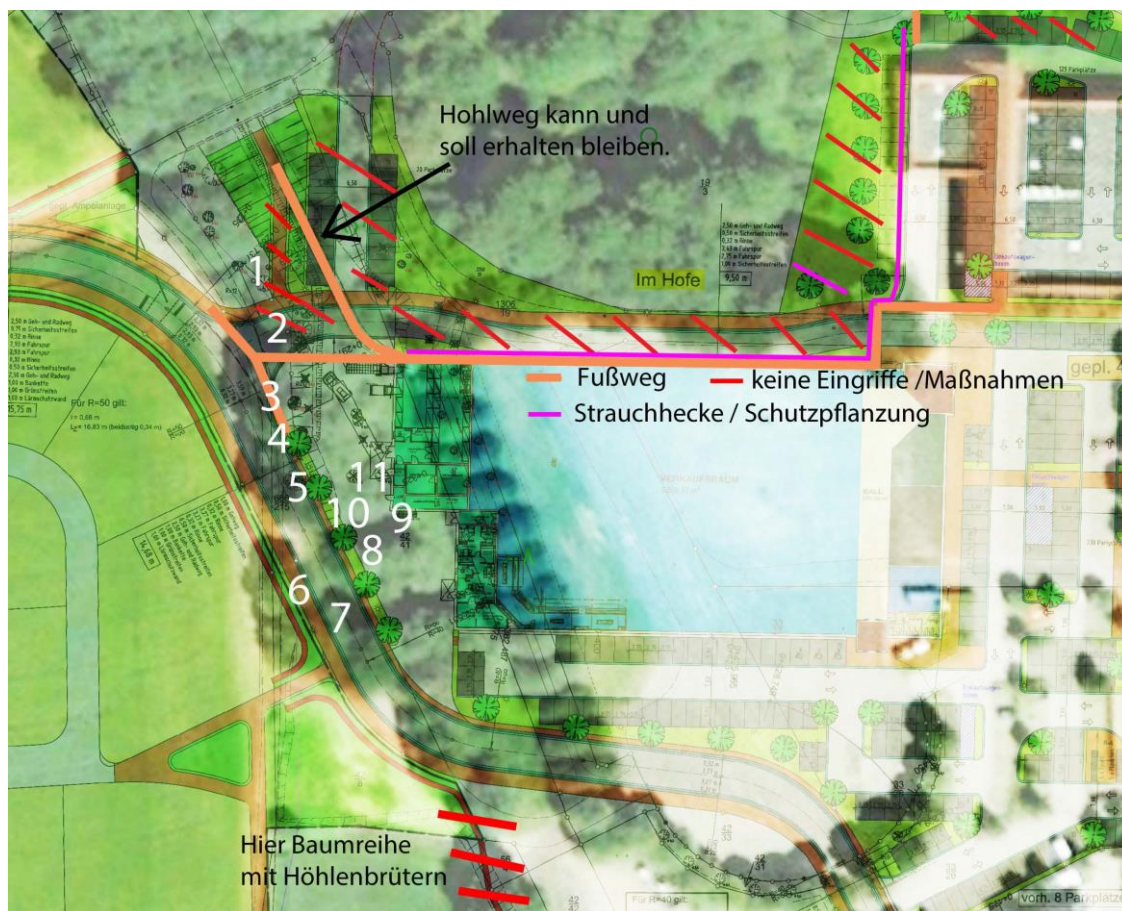
In Abbildung 2 wurde das Luftbild mit der aktuellen Planung überlagert, um den Eingriff abschätzen zu können. Es geht vorerst nur um eine Beurteilung, ob die Entlastungsstraße entsprechend der Planunterlagen errichtet werden kann oder ob diese verschwenkt werden muss, um den artenschutzrechtlichen Anforderungen Genüge zu tun. Bei dem Vorhaben handelt es sich um eine insgesamt 15 m breite Trassen mit Gehweg und Lärmschutzwand.

Abbildung 2: Planung über Luftbild (mit grob skizzierten Planänderungen und Bäumen 1-11)

Am 01.11.2018 wurde eine Geländebegehung vorgenommen, bei der die Gehölzbestände im Eingriffsbereich der Trasse und der Fläche 5 in Augenschein genommen wurden. Dabei hat sich herausgestellt, dass 5 Eichen mit BHD von ca. 0,5-0,7m (Bäume 3-7, weiße Schrift in Abb. 2) und vier Bäume mit BHD von etwa 0,35-0,5 m (9-11 in Abb. 2) gerodet werden müssen. Außerdem werden weitere Laubbäume, wie Birke und Salweide sowie Gebüsch entfernt. Die Bäume weisen keine Höhlen auf. Die Angaben werden im Artenschutzgutachten noch konkretisiert. Die Bäume 1 und 2 können meines Erachtens stehen bleiben, weil der Hohlweg (Abb. 3) komplett erhalten bleiben kann und soll. In Abbildung 2 sind neben der Eintragung von Fußwegen (bestehender Hohlweg und Vorschlag neu zu errichtende Fußwege) noch weitere notwendige Planänderungen groß skizziert. Diese werden im Artenschutzbericht konkretisiert und artenschutzrechtlich begründet.

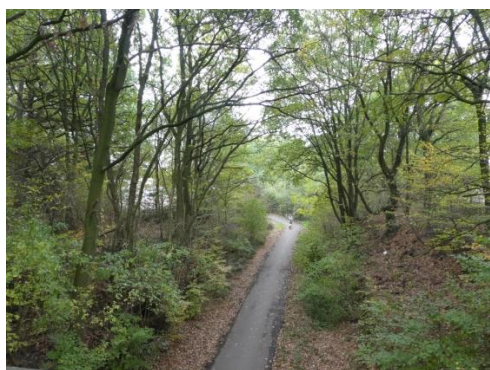
Abbildung 3: Hohlweg kann komplett erhalten werden

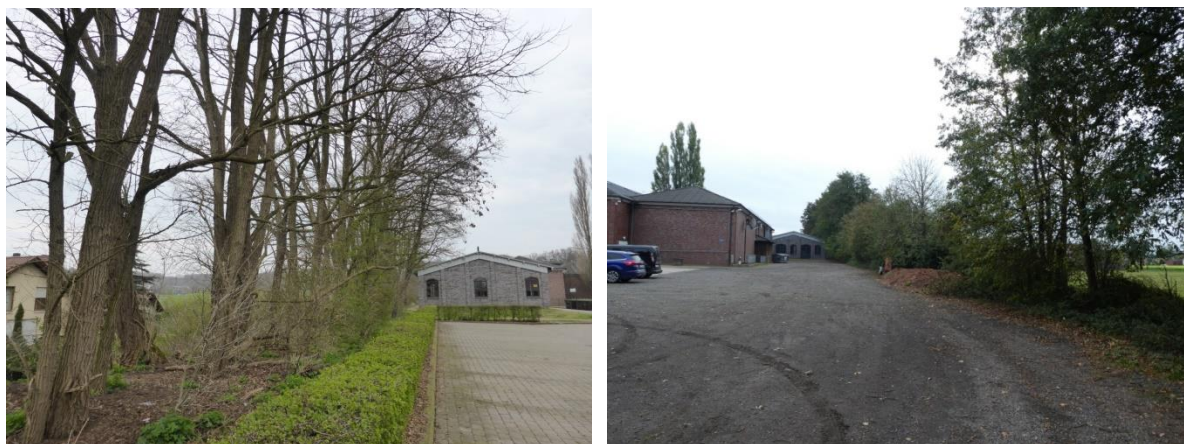
Die Lärmschutzwand, die südlich der Entlastungsstraße im Bereich einer Baumreihe geplant ist (Abb. 4, siehe auch in Abb. 2), ist kritisch zu sehen. Teilweise liegen die Bäume außerhalb der Untersuchungsgebietsgrenzen von 2016 und sind nicht untersucht worden. Im nördlichen Teil der Baumreihe hatte ich im Jahr 2016 Höhlenbrüter nachgewiesen. Entweder müsste die Baumreihe bestehen bleiben oder es müssten Untersuchungen erfolgen, um den Wert für Vögel und Fledermäuse zu ermitteln. Möglicherweise kann die Lärmschutzwand parallel zur Entlastungsstraße etwas weiter nach Osten geführt werden.

Abbildung 4: Baumreihe im Süden, teils außerhalb unseres UG (li. 2016 Südteil, re. 2018 Nordteil)

**$V_{\text{CEF}} 2$**  Die Lärmschutzwand im Süden ist nicht im Bereich der Baumreihe zu setzen. Wenn möglich, sollte diese parallel zur Entlastungsstraße nach Osten geführt werden. Alternativ werden in Absprache mit der UNB weitere faunistische Untersuchungen/Beurteilungen notwendig.
